Rapport nummer: 0000000756365-NL170
Inspectie plaats: ALMERE
Bezichtigingdatum: 08.01.2021
Vlag : VV-522-S

Mercedes Citan;Bestelauto;Diesel;Manual;Off White

VIN:	WDF4156031U180015	Kilometerstand afgelezen:	137789 km
Eerste registratie / Bouwjaar:	04.05.2016 / 0	Bezichtigingdatum / -plaats:	08.01.2021 ALMERE
Voertuig type:		Voertuig type:	
HSN/TSN:	null//null	Auto rookvrij:	ja
Conditie exterieur:	4 - Toestand matig	Conditie interieur:	4 - Toestand matig

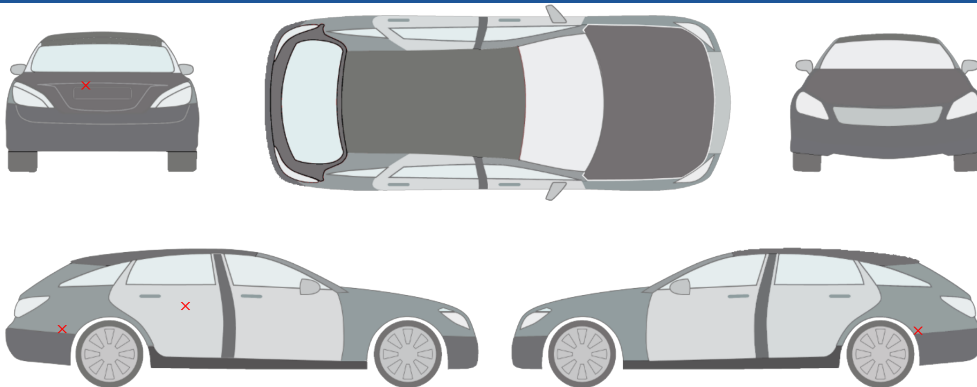
Raming van de schade

- 1.) Portier achter - rechts | Gebruikssporen
- 2.) Zijwand - achter - rechts | Deuk/Deuken
- 3.) Achterklep | Gebruikssporen
- 4.) Zijwand - achter - Links | Deuk/Deuken
- 5.) diverse | Gebruikssporen
