**Rapport nummer:** 0000000753259-NL170  
**Inspectie plaats:** ALMERE  
**Bezichtigingdatum:** 29.12.2020  
**Vlag :** WAHEED TB-939-D

##### Volkswagen Tiguan;Terreinwagen;Petrol;Automatic;

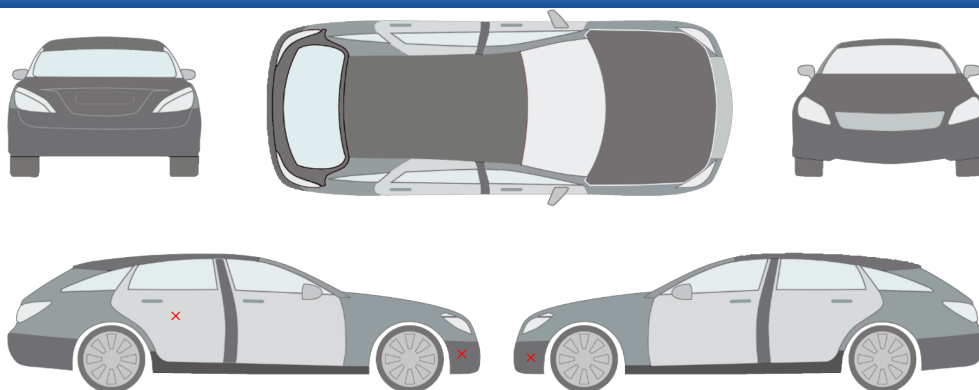
#### Raming van de schade

- 1.) Voorbumper | Schaafplek
- 2.) Portier achter - rechts | Krassen
- 3.) Voorbumper | Schaafplek
- 4.) diverse | Gebruikssporen
