Rapport nummer: 0000000754525-NL170
Inspectie plaats: ALMERE
Bezichtigingdatum: 08.01.2021
Vlag : RK-647-N

Volkswagen Up!;Hatchback;Petrol;Manual;White

VIN:	WVWZZZAAZJD152463	Kilometerstand afgelezen:	46718 km
Eerste registratie / Bouwjaar:	19.12.2017 / 0	Bezichtigingdatum / -plaats:	08.01.2021 ALMERE
Voertuig type:		Voertuig type:	
HSN/TSN:	null//null	Auto rookvrij:	ja
Conditie exterieur:	3 - Toestand bevredigend	Conditie interieur:	2 - Toestand goed

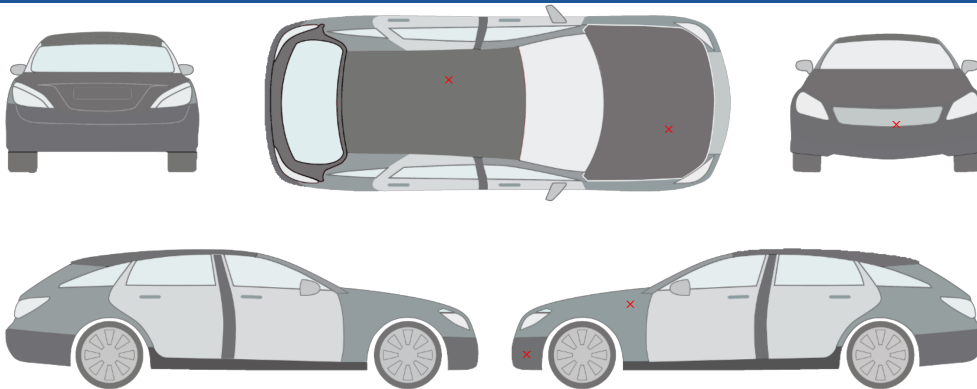
Raming van de schade

- 1.) Dak | Hagelschade
- 2.) Motorkap | Gedeukt
- 3.) Spatbord voor- links | Gedeukt
- 4.) Voorbumper | Breuk / barst / scheur
- 5.) Grille boven | Breuk / barst / scheur
- 6.) diverse | Gebruikssporen
