**Rapport nummer:** 0000000722989-NL170  
**Inspectie plaats:** ALMERE  
**Bezichtigingdatum:** 12.10.2020  
**Vlag :** V-789-VP

##### Mercedes Vito GB;Bestelauto;Diesel;Manual;Off White

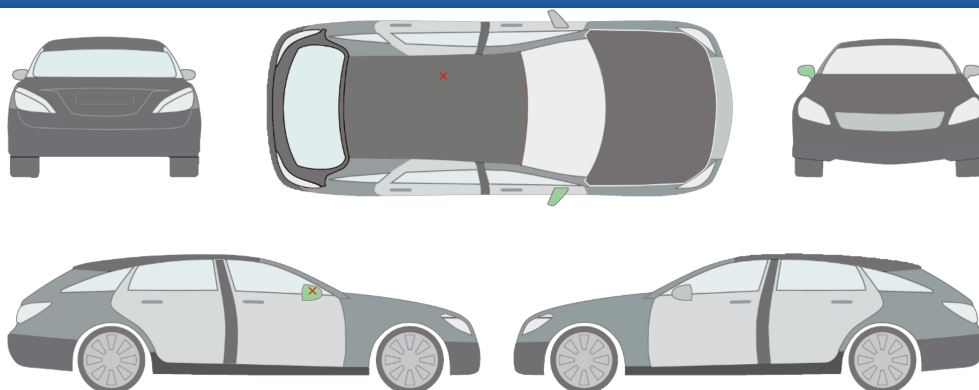
- 1.) Dak | Deuk/Deuken
- 2.) Spiegelbehuizing - rechts | Breuk / barst / scheur
- 3.) achterdeuren | Deuk/Deuken
- 4.) Diverse | Gebruikssporen
