**Rapport nummer:** 0000000787374-NL170  
**Inspectie plaats:** ALMERE  
**Bezichtigingdatum:** 06.04.2021  
**Vlag :** HF-314-J

#### Lexus CT 200h;Hatchback;Petrol;Automatic;Grey

VIN:	<b>JTHKD5BHX02254038</b>	Kilometerstand afgelezen:	<b>173355 km</b>
Eerste registratie / Bouwjaar:	<b>28.12.2015 / 0</b>	Bezichtigingdatum / -plaats:	<b>06.04.2021 ALMERE</b>
Voertuig type:		Voertuig type:	
HSN/TSN:	<b>null//null</b>	Auto rookvrij:	<b>ja</b>
Conditie exterieur:	<b>3 - Toestand bevredigend</b>	Conditie interieur:	<b>3 - Toestand bevredigend</b>

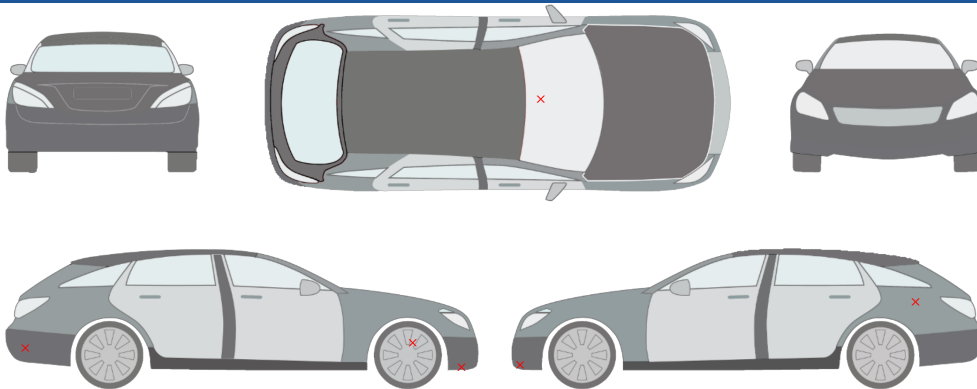
#### Raming van de schade

- 1.) Voorruit | Gebruikssporen
- 2.) Achterbumper | Schaafplek
- 3.) Voorbumper | Schaafplek
- 4.) Voorbumper | Schaafplek
- 5.) Velg voor - rechts | Beschadigd
- 6.) Zijwand - achter - Links | Deuk/Deuken
- 7.) diversen | Gebruikssporen
