**Rapport nummer:** 0000000804310-NL170  
**Inspectie plaats:** ALMERE  
**Bezichtigingdatum:** 28.05.2021  
**Vlag :** 6-ZFB-68

#### Smart Fortwo;Hatchback;Electric;Automatic;Off White

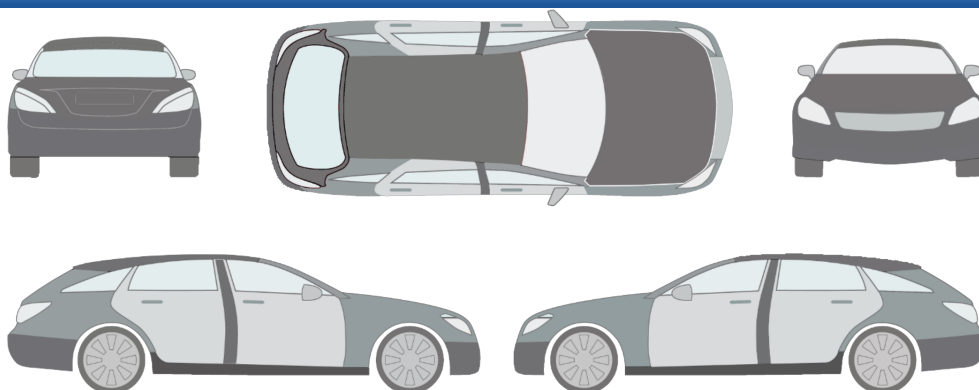
#### Raming van de schade

#### 1.) diversen | Gebruikssporen

Vloeistof lekkage : in orde; Instrumentenpaneel: in orde; Remssysteem: in orde; Koppeling: in orde; Motor: in orde;  
 Veersysteem: in orde; Stuurinrichting: in orde; Transmissie: in orde; Conditie interieur: 3 - Toestand bevredigend;
