Rapport nummer: 0000000809095-NL170
Inspectie plaats: ALMERE
Bezichtigingdatum: 03.06.2021
Vlag : JB-175-B

Audi A3 Sportback; Hatchback; Petrol; Automatic; Black

VIN:	WAUZZZ8V4GA101237	Kilometerstand afgelezen:	134420 km
Eerste registratie / Bouwjaar:	29.01.2016 / 0	Bezichtigingdatum / -plaats:	03.06.2021 ALMERE
Voertuig type:	Personenauto	Voertuig type:	Hatchback
HSN/TSN:	null//null	Auto rookvrij:	ja
Conditie exterieur:	3 - Toestand bevredigend	Conditie interieur:	2 - Toestand goed

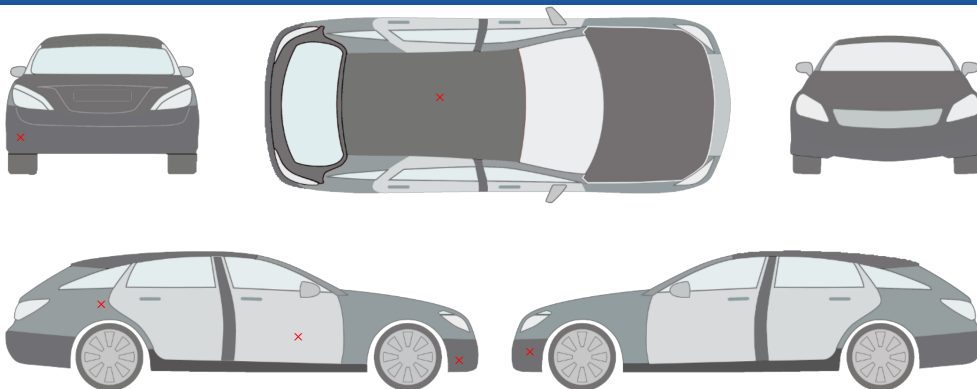
Raming van de schade

- 1.) Voorbumper | Schaafplek
- 2.) Portier voor - rechts | Deuk/Deuken
- 3.) Zijwand - achter - rechts | Gebruikssporen
- 4.) Achterbumper | Gebruikssporen
- 5.) Dak | Hagelschade
- 6.) Voorbumper | Gebruikssporen
- 7.) Slecht herstel | Gebruikssporen
- 8.) Diverse | Gebruikssporen
