Rapport nummer: 0000000791880-NL170
Inspectie plaats: ALMERE
Bezichtigingdatum: 19.04.2021
Vlag : 96-XNR-1

Hyundai I40

VIN:	KMHLC41AACU011612	Kilometerstand afgelezen:	155984 km
Eerste registratie / Bouwjaar:	29.06.2012 / 0	Bezichtigingdatum / -plaats:	19.04.2021 ALMERE
Voertuig type:		Voertuig type:	
HSN/TSN:	null//null	Auto rookvrij:	ja
Conditie exterieur:	3 - Toestand bevredigend	Conditie interieur:	2 - Toestand goed

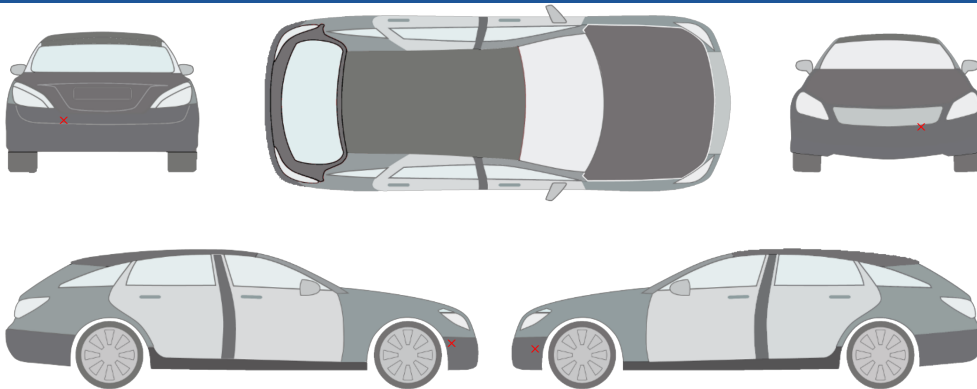
Raming van de schade

- 1.) Voorbumper | Gedeukt
- 2.) Voorbumper | Schaafplek
- 3.) Voorbumper | Krassen
- 4.) Achterbumper | Krassen
- 5.) Dak roestvorming | Steenslag
- 6.) kleurverschil | Gebruikssporen
- 7.) R dorpelverbreder | Krassen
- 8.) diversen | Gebruikssporen
