Rapport nummer: 0000000808045-NL170
Inspectie plaats: ALMERE
Bezichtigingdatum: 02.06.2021
Vlag : PF-239-K

Peugeot 3008;Terreinwagen;Diesel;Automatic;White

VIN:	VF3MCBHZWHS160221	Kilometerstand afgelezen:	164772 km
Eerste registratie / Bouwjaar:	28.06.2017 / 0	Bezichtigingdatum / -plaats:	02.06.2021 ALMERE
Voertuig type:	SUV	Voertuig type:	Hatchback
HSN/TSN:	null//null	Auto rookvrij:	ja
Conditie exterieur:	2 - Toestand goed	Conditie interieur:	2 - Toestand goed

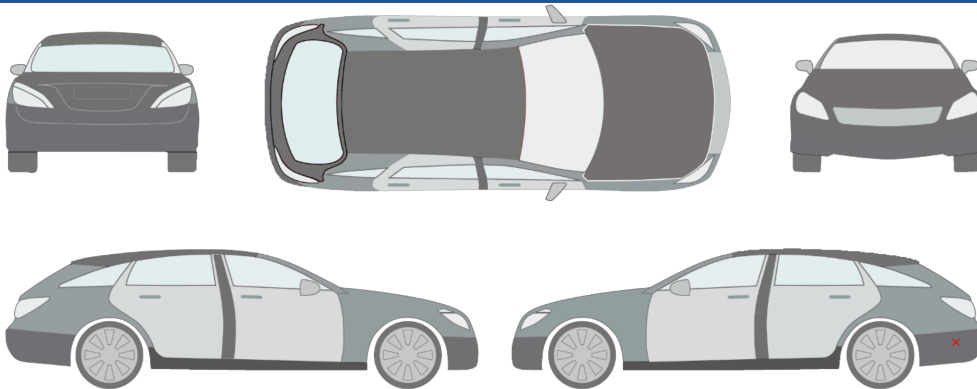
Raming van de schade

- 1.) Achterbumper | Krassen
- 2.) diversen | Gebruikssporen

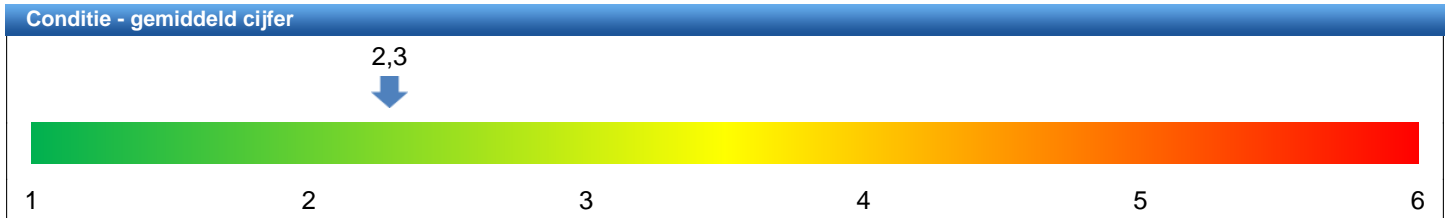
Toestand - Techniek	
Koppeling	in orde
Instrumentenpaneel	in orde
Motor	in orde
Veersysteem	in orde
Transmissie	in orde

Grading - Techniek							
	1	2	3	4	5	6	
Remssysteem			✓				Voldoende
Vloeistof lekkage			✓				Voldoende
