**Rapport nummer:** 0000000807353-NL170  
**Inspectie plaats:** ALMERE  
**Bezichtigingdatum:** 02.06.2021  
**Vlag :** ST-737-F

##### Mitsubishi Space Star;Hatchback;Petrol;Manual;Black

| VIN: | MMCXNA05AJH025643 | Kilometerstand afgelezen: | 94393 km |

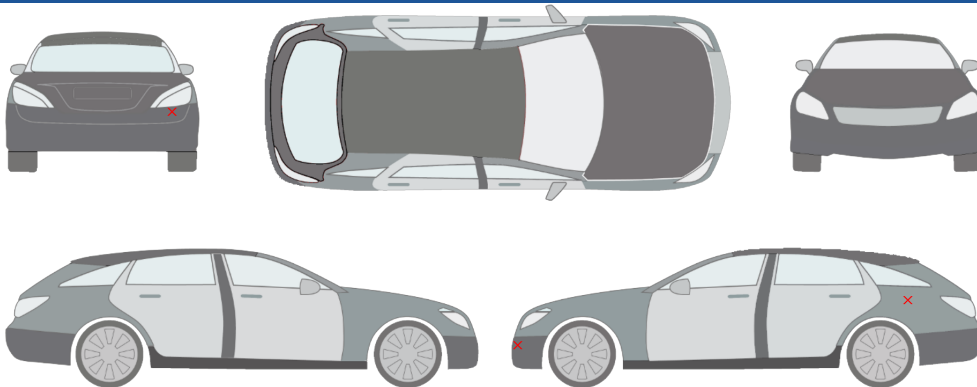
- 1.) Voorbumper | Deuk/Deuken
- 2.) Achterbumper | Deuk/Deuken
- 3.) Zijwand - achter - Links | Deuk/Deuken
- 4.) Krakelij portier RA | Krassen
- 5.) Voorstoelen | Brandgat
- 6.) Diversen | Gebruikssporen
