**Rapport nummer:** 0000000808290-NL170  
**Inspectie plaats:** ALMERE  
**Bezichtigingdatum:** 02.06.2021  
**Vlag :** JJ-195-H

### Skoda Superb;Hatchback;Petrol;Manual;Black

VIN:	<b>TMBAB9NP9G7067495</b>	Kilometerstand afgelezen:	<b>154069 km</b>
Eerste registratie / Bouwjaar:	<b>20.05.2016 / 0</b>	Bezichtigingdatum / -plaats:	<b>02.06.2021 ALMERE</b>
Voertuig type:	<b>Personenauto</b>	Voertuig type:	<b>Sedan</b>
HSN/TSN:	<b>null//null</b>	Auto rookvrij:	<b>ja</b>
Conditie exterieur:	<b>3 - Toestand bevredigend</b>	Conditie interieur:	<b>2 - Toestand goed</b>

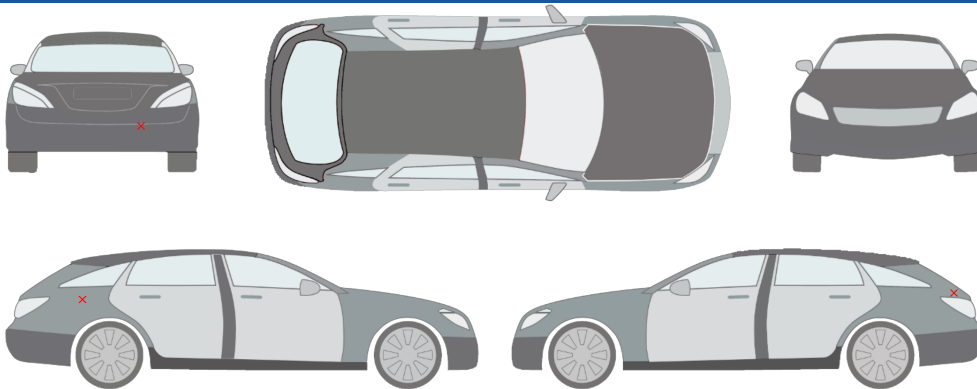
#### Raming van de schade

- 1.) Achterbumper | Gedeukt
- 2.) Zijwand - achter - rechts | Gedeukt
- 3.) Zijwand - achter - Links | Gedeukt
- 4.) Motorkap ingebrande vogelpoep | Beschadigd
- 5.) diversen | Gebruikssporen
