Rapport nummer: 0000000808623-NL170
Inspectie plaats: ALMERE
Bezichtigingdatum: 02.06.2021
Vlag : JL-160-L

Opel Zafira Tourer; Multi Purpose Vehicle (M.P.V.); Diesel; Manual; Grey			
VIN:	W0LPD9E38G1091516	Kilometerstand afgelezen:	171013 km
Eerste registratie / Bouwjaar:	16.06.2016 / 0	Bezichtigingdatum / -plaats:	02.06.2021 ALMERE
Voertuig type:	Personenauto	Voertuig type:	Stationwagen
HSN/TSN:	null//null	Auto rookvrij:	ja
Conditie exterieur:	3 - Toestand bevredigend	Conditie interieur:	3 - Toestand bevredigend

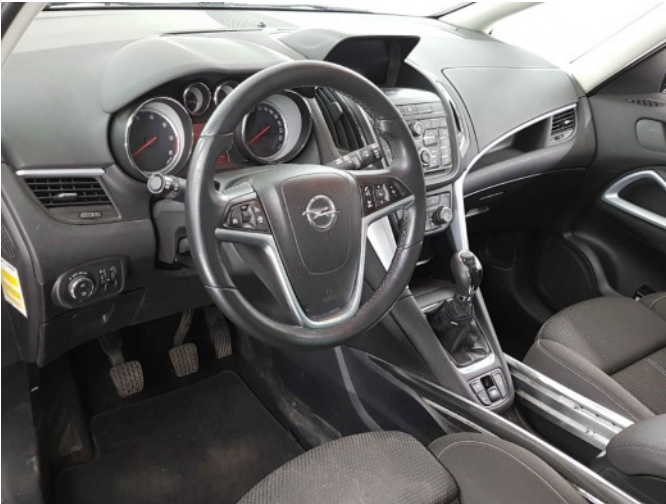
Instrumentenpaneel

Vloeistof lekkage : in orde; Instrumentenpaneel: in orde; Remssysteem: in orde; Koppeling: in orde; Motor: in orde; Veersysteem: in orde; Stuurinrichting: in orde; Transmissie: in orde; Conditie interieur: 3 - Toestand bevredigend;
