**Rapport nummer:** 0000000809394-NL170  
**Inspectie plaats:** Almere  
**Bezichtigingdatum:** 03.06.2021  
**Vlag :** ST-741-F

#### Mitsubishi Space Star;Hatchback;Petrol;Manual;Black

#### Raming van de schade

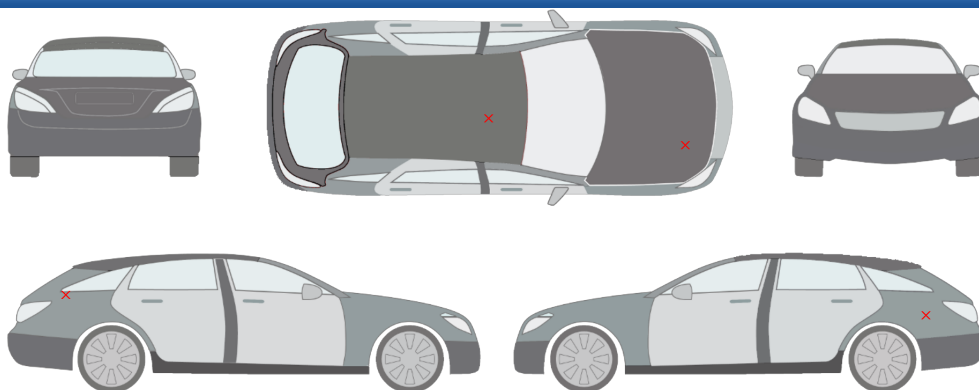
- 1.) Motorkap | Krassen
- 2.) Zijwand - achter - rechts | Deuk/Deuken
- 3.) Zijwand - achter - Links | Deuk/Deuken
- 4.) Dak | Hagelschade
- 5.) Voorstoelen, achterbank, hemelbekleding | Brandgat
- 6.) Diversen | Gebruikssporen

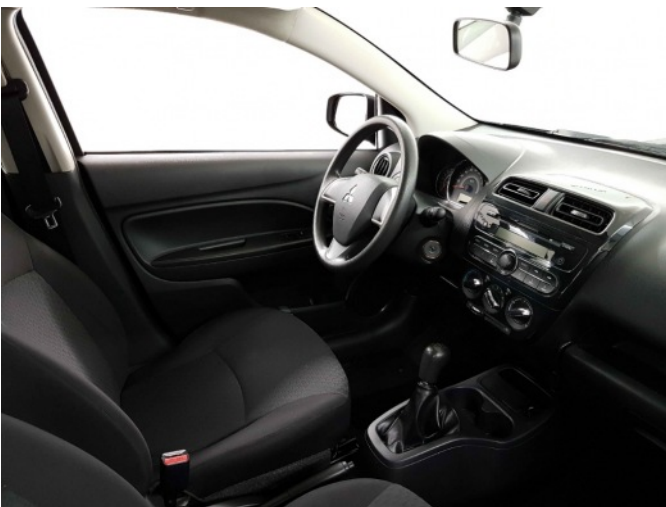
Interieur

| Conditie exterieur: | 4 - Toestand matig | Conditie interieur: | 4 - Toestand matig |
