Rapport nummer: 0000000804253-NL170
Inspectie plaats: ALMERE
Bezichtigingdatum: 02.06.2021
Vlag : PD-042-Z

Mazda Mazda2 hatchback;Hatchback;Petrol;Manual;Black

VIN:	3MDDJ6H550M201576	Kilometerstand afgelezen:	113411 km
Eerste registratie / Bouwjaar:	13.06.2017 / 0	Bezichtigingdatum / -plaats:	02.06.2021 ALMERE
Voertuig type:	Personenauto	Voertuig type:	Hatchback
HSN/TSN:	null//null	Auto rookvrij:	ja
Conditie exterieur:	3 - Toestand bevredigend	Conditie interieur:	3 - Toestand bevredigend

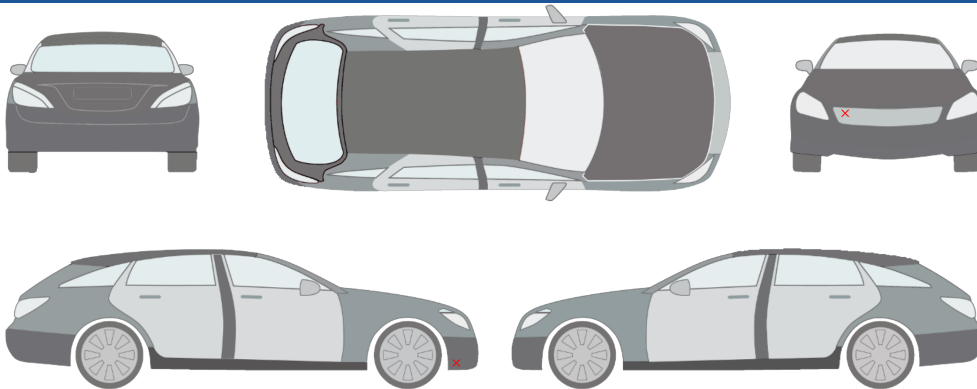
Raming van de schade

- 1.) Grille boven | Breuk / barst / scheur
- 2.) Voorbumper | Schaafplek
- 3.) A bank | Brandgat
- 4.) diversen | Gebruikssporen
