Rapport nummer: 0000000809662-NL170
Inspectie plaats: ALMERE
Bezichtigingdatum: 03.06.2021
Vlag : SZ-546-X

Opel Grandland X;Terreinwagen;Petrol;Manual;White

VIN:	W0VZRHNY7JS180549	Kilometerstand afgelezen:	98438 km
Eerste registratie / Bouwjaar:	27.06.2018 / 0	Bezichtigingdatum / -plaats:	03.06.2021 ALMERE
Voertuig type:	Personenauto	Voertuig type:	Hatchback
HSN/TSN:	null//null	Auto rookvrij:	ja
Conditie exterieur:	2 - Toestand goed	Conditie interieur:	2 - Toestand goed

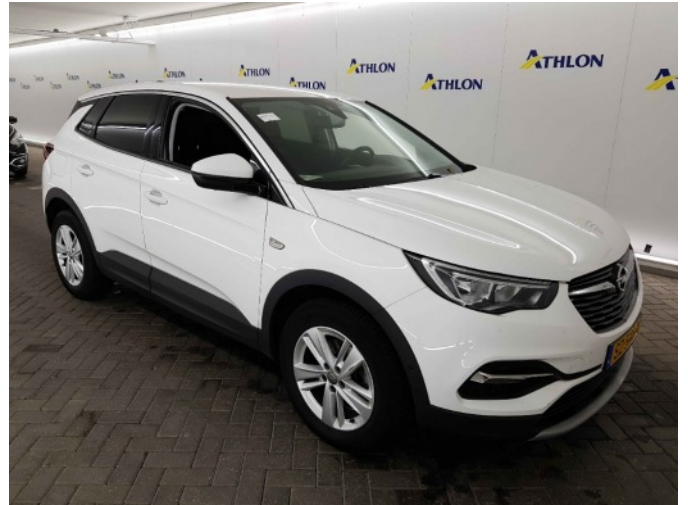
Rechts voor

- 1.) Portier voor - rechts | Deuk/Deuken
- 2.) Diverse | Gebruikssporen

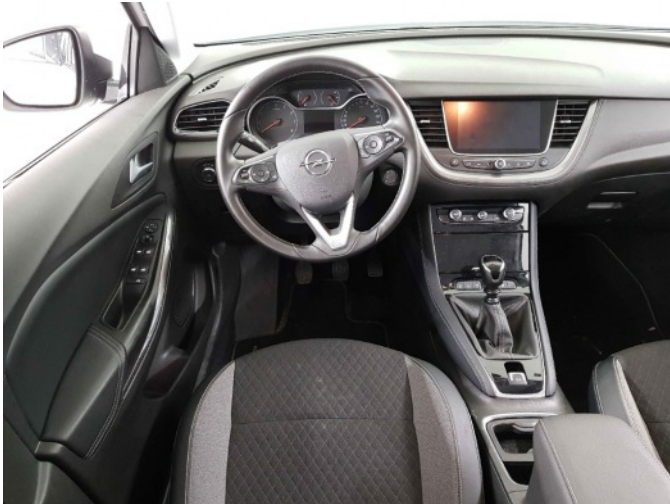
Instrumentenpaneel

Vloeistof lekkage : in orde; Instrumentenpaneel: in orde; Remssysteem: onderzocht Limited; Koppeling: in orde; Motor: in orde; Veersysteem: in orde; Stuurinrichting: in orde; Transmissie: in orde; Opmerking: M; Conditie interieur: 2 - Toestand goed; Opmerking: Motoroliepeil laag (melding: bijvullen)
