**Rapport nummer:** 0000000808631-NL170  
**Inspectie plaats:** ALMERE  
**Bezichtigingdatum:** 03.06.2021  
**Vlag :** NZ-559-N

### BMW 3 Serie Sedan;Sedan;Diesel;Automatic;Black

VIN:	<b>WBA8D11050K777061</b>	Kilometerstand afgelezen:	<b>123327 km</b>
Eerste registratie / Bouwjaar:	<b>24.05.2017 / 0</b>	Bezichtigingdatum / -plaats:	<b>03.06.2021 ALMERE</b>
Voertuig type:	<b>Personenauto</b>	Voertuig type:	<b>Sedan</b>
HSN/TSN:	<b>null//null</b>	Auto rookvrij:	<b>ja</b>
Conditie exterieur:	<b>3 - Toestand bevredigend</b>	Conditie interieur:	<b>2 - Toestand goed</b>

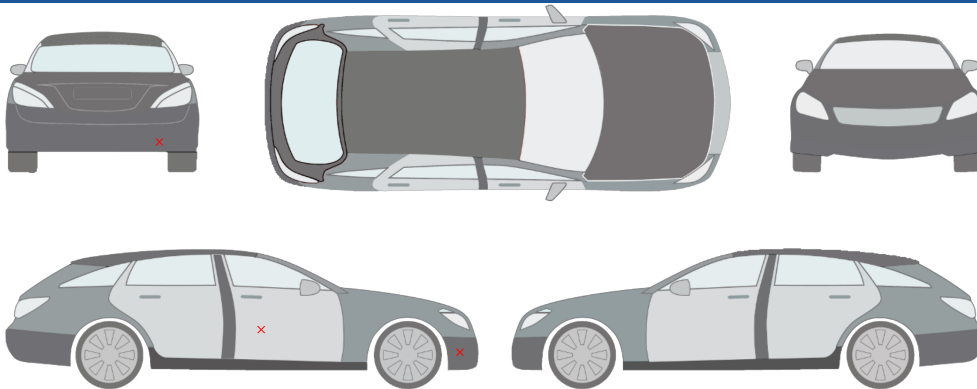
#### Raming van de schade

- 1.) Voorbumper | Schaafplek
- 2.) Portier voor - rechts | Deuk/Deuken
- 3.) Achterbumper | Deuk/Deuken
- 4.) Diverse | Gebruikssporen
