**Rapport nummer:** 0000000808284-NL170  
**Inspectie plaats:** ALMERE  
**Bezichtigingdatum:** 02.06.2021  
**Vlag :** NR-370-D

**Opel Karl;Hatchback;Petrol;Manual;Black**

VIN:	<b>W0LDD6E78HC790316</b>	Kilometerstand afgelezen:	<b>50143 km</b>
Eerste registratie / Bouwjaar:	<b>29.03.2017 / 0</b>	Bezichtigingdatum / -plaats:	<b>02.06.2021 ALMERE</b>
Voertuig type:	<b>Personenauto</b>	Voertuig type:	<b>Hatchback</b>
HSN/TSN:	<b>null//null</b>	Auto rookvrij:	<b>ja</b>
Conditie exterieur:	<b>2 - Toestand goed</b>	Conditie interieur:	<b>2 - Toestand goed</b>

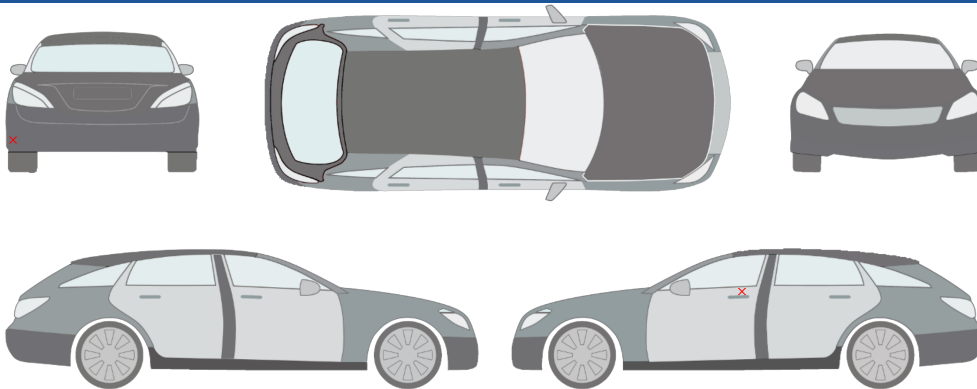
Raming van de schade

- 1.) Achterbumper | Gebruikssporen
- 2.) Portier voor - links | Gebruikssporen
- 3.) diversen | Gebruikssporen

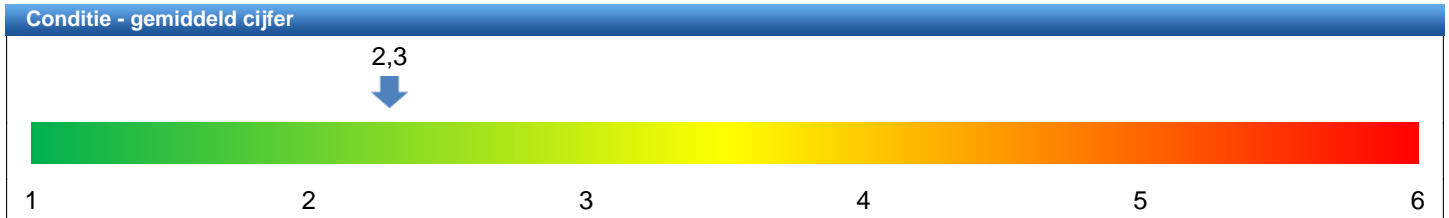
# Algemene conditie: "Score 2,3"
