**Rapport nummer:** 0000000803618-NL170  
**Inspectie plaats:** ALMERE  
**Bezichtigingdatum:** 29.05.2021  
**Vlag :** V-145-GV

#### Mercedes Sprinter CC;Chassis cabine;Diesel;Automatic;Off White

fotografisch verslag

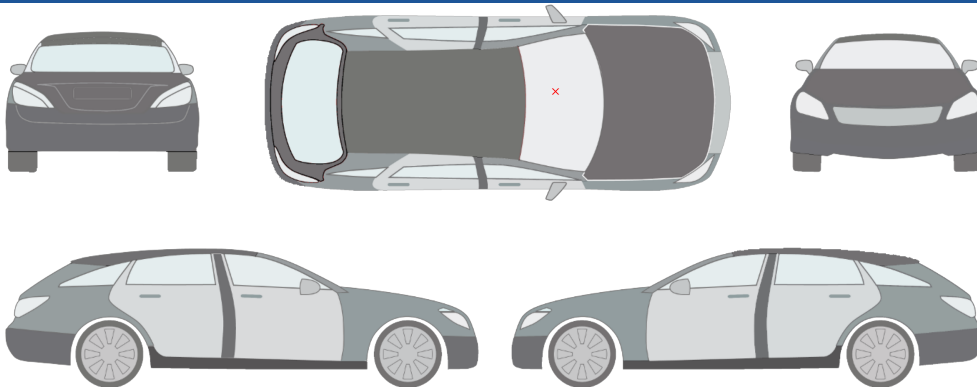
#### Raming van de schade

- 1.) Voorruit | Breuk / barst / scheur
- 2.) LV stoel | Breuk / barst / scheur
- 3.) Diverse | Gebruikssporen
