**Rapport nummer:** 0000000808525-NL170  
**Inspectie plaats:** ALMERE  
**Bezichtigingdatum:** 02.06.2021  
**Vlag :** JS-882-G

#### Peugeot 308 SW;Hatchback;Petrol;Manual;Silver

fotografisch verslag

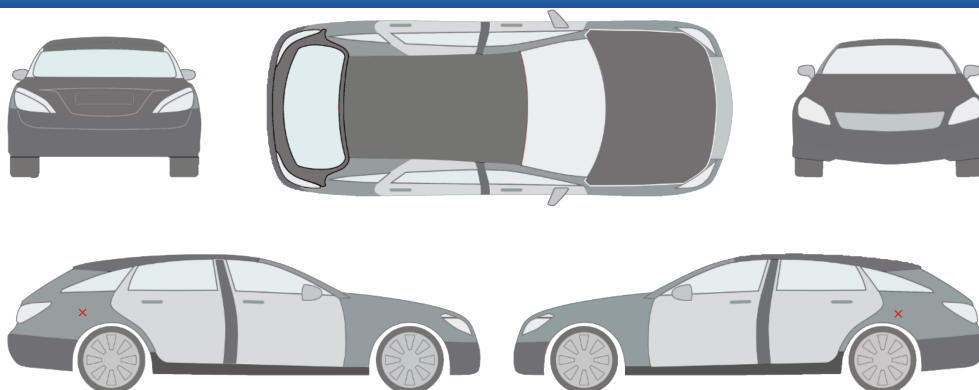
#### Raming van de schade

- 1.) Zijwand - achter - Links | Gedeukt
- 2.) Zijwand - achter - rechts | Krassen
- 3.) diversen | Gebruikssporen
