Rapport nummer: 0000000807213-NL170
Inspectie plaats: ALMERE
Bezichtigingdatum: 02.06.2021
Vlag : KF-958-B

Volkswagen Passat Variant;Hatchback;Diesel;Manual;Beige

VIN:	WVWZZZ3CZHE034229	Kilometerstand afgelezen:	200913 km
Eerste registratie / Bouwjaar:	12.08.2016 / 0	Bezichtigingdatum / -plaats:	02.06.2021 ALMERE
Voertuig type:	Personenauto	Voertuig type:	Stationwagen
HSN/TSN:	null//null	Auto rookvrij:	ja
Conditie exterieur:	3 - Toestand bevredigend	Conditie interieur:	3 - Toestand bevredigend

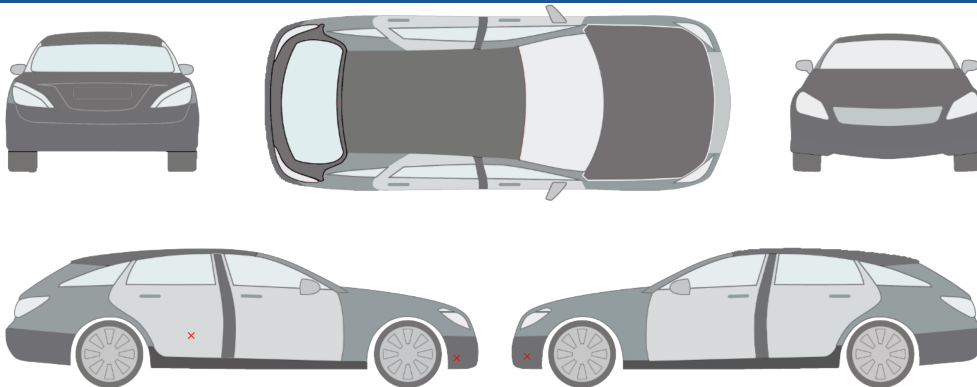
- 1.) Portier achter - rechts | Krassen
- 2.) Voorbumper | Schaafplek
- 3.) Voorbumper | Schaafplek
- 4.) Diverse interieur schade | Beschadigd
- 5.) Diverse | Gebruikssporen
