**Rapport nummer:** 0000000806124-NL170  
**Inspectie plaats:** ALMERE  
**Bezichtigingdatum:** 28.05.2021  
**Vlag :** NB-520-K

#### Mitsubishi Outlander;Terreinwagen;Petrol;Automatic;Black

| VIN: | <b>JMBXDGG2WHZ004136</b> | Kilometerstand afgelezen: | <b>93347 km</b> |

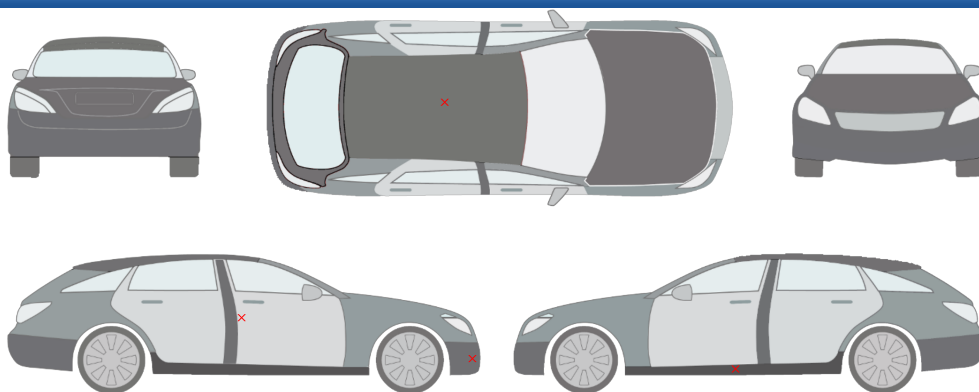
#### Raming van de schade

- 1.) Voorbumper | Krassen
- 2.) Dorpel - links | Krassen
- 3.) Portier voor - rechts | Deuk/Deuken
- 4.) Dak | Deuk/Deuken
- 5.) Achterbumper | Deuk/Deuken
- 6.) Diverse | Gebruikssporen
