**Rapport nummer:** 0000000805459-NL170  
**Inspectie plaats:** ALMERE  
**Bezichtigingdatum:** 02.06.2021  
**Vlag :** TK-953-H

**Volkswagen Arteon; Hatchback; Diesel; Automatic;**

| VIN: | <b>WVWZZZ3HZJE526369</b> | Kilometerstand afgelezen: | <b>145467 km</b> |

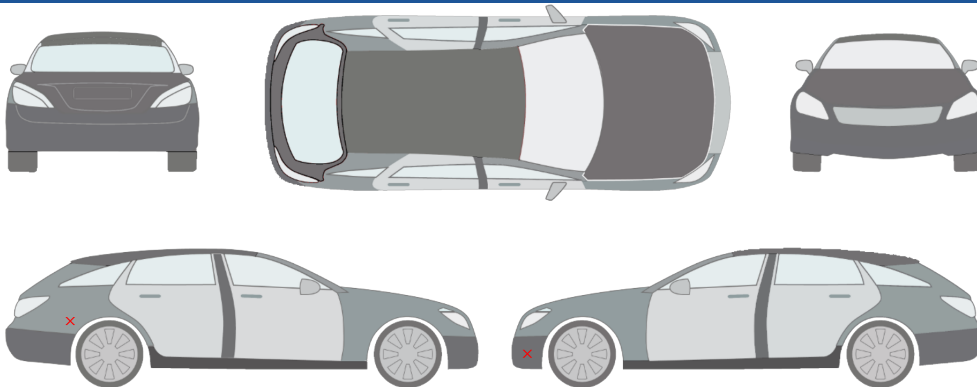
Raming van de schade

- 1.) Voorbumper | Krassen
- 2.) Zijwand - achter - rechts | Deuk/Deuken
- 3.) Diversen | Gebruikssporen
