Rapport nummer: 0000000808452-NL170
Inspectie plaats: ALMERE
Bezichtigingdatum: 02.06.2021
Vlag : JJ-351-T

Opel Karl; Hatchback; Petrol; Manual; Grey

VIN:	W0LDD6E78GC594732	Kilometerstand afgelezen:	110398 km
Eerste registratie / Bouwjaar:	05.04.2016 / 0	Bezichtigingdatum / -plaats:	02.06.2021 ALMERE
Voertuig type:	Personenauto	Voertuig type:	Hatchback
HSN/TSN:	null//null	Auto rookvrij:	nee
Conditie exterieur:	4 - Toestand matig	Conditie interieur:	3 - Toestand bevredigend

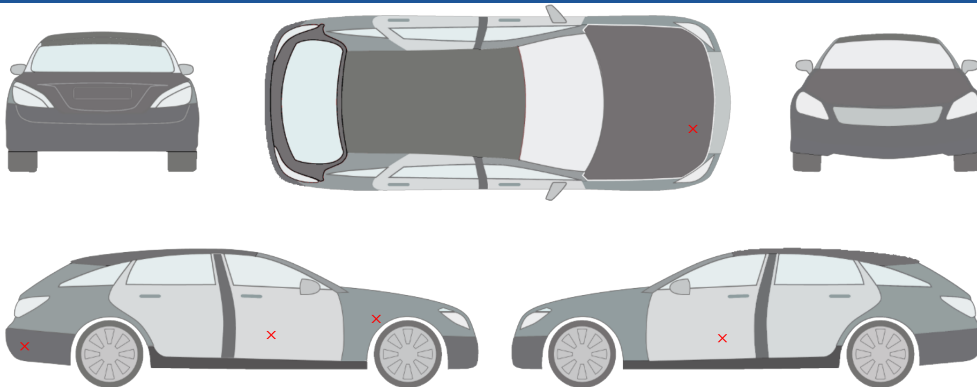
Raming van de schade

- 1.) Spatbord voor- rechts | Deuk/Deuken
- 2.) Motorkap | Deuk/Deuken
- 3.) Portier voor - rechts | Deuk/Deuken
- 4.) Achterbumper | Deuk/Deuken
- 5.) Portier voor - links | Deuk/Deuken
- 6.) Hoedenplank | Ontbreekt
- 7.) Ingebrande vogelpoep dak | Krassen
- 8.) Antenne | Beschadigd
- 9.) Voorstoelen | Brandgat
- 10.) Diversen | Gebruikssporen
