**Rapport nummer:** 0000000809105-NL170  
**Inspectie plaats:** ALMERE  
**Bezichtigingdatum:** 03.06.2021  
**Vlag :** JP-353-K

#### Volvo V60;Hatchback;Diesel;Manual;Black

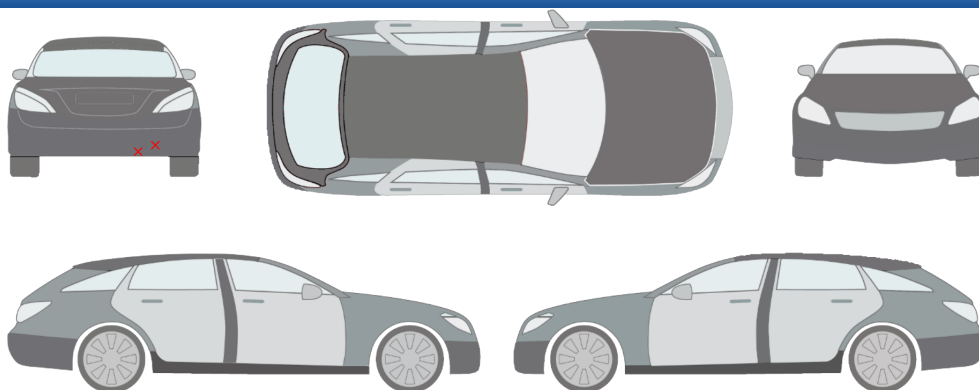
#### Raming van de schade

- 1.) Achterbumper | Deuk/Deuken
- 2.) Achterbumper | Deuk/Deuken
- 3.) Diversen | Gebruikssporen
