Rapport nummer: 0000000809262-NL170
Inspectie plaats: Almere
Bezichtigingdatum: 02.06.2021
Vlag : JR-220-S

Peugeot 208;Hatchback;Petrol;Manual;White

VIN:	VF3CCHMZ6GT118054	Kilometerstand afgelezen:	56394 km
Eerste registratie / Bouwjaar:	31.05.2016 / 0	Bezichtigingdatum / -plaats:	02.06.2021 Almere
Voertuig type:	Personenauto	Voertuig type:	Hatchback
HSN/TSN:	null//null	Auto rookvrij:	ja
Conditie exterieur:	2 - Toestand goed	Conditie interieur:	2 - Toestand goed

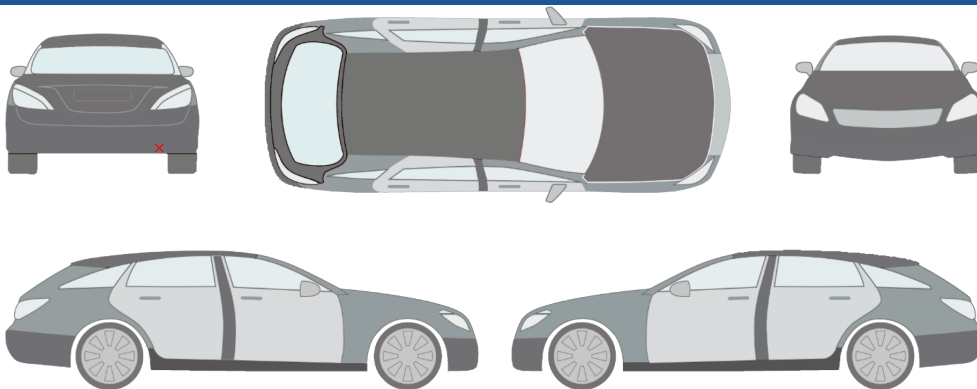
Raming van de schade

- 1.) Achterbumper | Krassen
- 2.) Spiegelbehuizing - rechts niet gespoten | Gebruikssporen
- 3.) Diversen | Gebruikssporen
