**Rapport nummer:** 0000000808625-NL170  
**Inspectie plaats:** ALMERE  
**Bezichtigingdatum:** 02.06.2021  
**Vlag :** JV-400-F

#### Peugeot 108;Hatchback;Petrol;Manual;Black

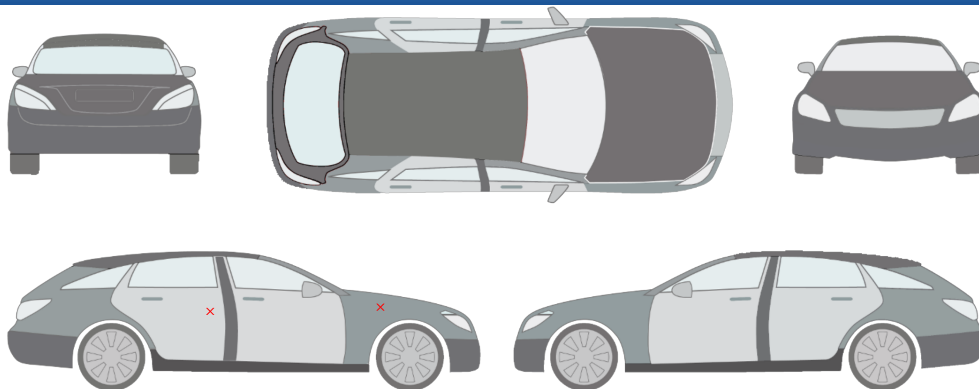
- 1.) Portier achter - rechts | Deuk/Deuken
- 2.) Spatbord voor- rechts | Deuk/Deuken
- 3.) Slecht herstel: portier lv | Gebruikssporen
- 4.) Diverse | Gebruikssporen
