Rapport nummer: 0000000808023-NL170
Inspectie plaats: ALMERE
Bezichtigingdatum: 02.06.2021
Vlag : PB-764-P

Volkswagen Golf;Hatchback;Electric;Automatic;Grey

VIN:	WVWZZZAUZH952802	Kilometerstand afgelezen:	56473 km
Eerste registratie / Bouwjaar:	31.05.2017 / 0	Bezichtigingdatum / -plaats:	02.06.2021 ALMERE
Voertuig type:	Personenauto	Voertuig type:	Hatchback
HSN/TSN:	null//null	Auto rookvrij:	ja
Conditie exterieur:	3 - Toestand bevredigend	Conditie interieur:	2 - Toestand goed

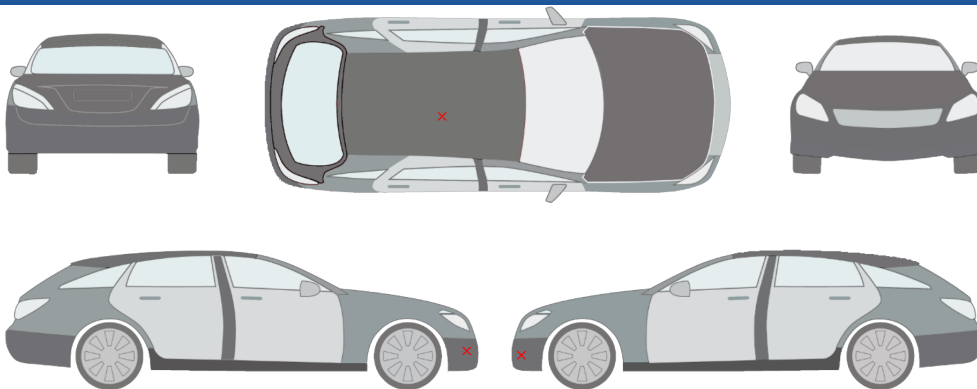
Raming van de schade

- 1.) Voorbumper | Krassen
- 2.) Voorbumper | Gebruikssporen
- 3.) Dak | Hagelschade
- 4.) diverse | Gebruikssporen
