Rapport nummer: 0000000808048-NL170
Inspectie plaats: ALMERE
Bezichtigingdatum: 02.06.2021
Vlag : XV-315-D

Mercedes A-Klasse;Hatchback;Petrol;Manual;Grey

Raming van de schade

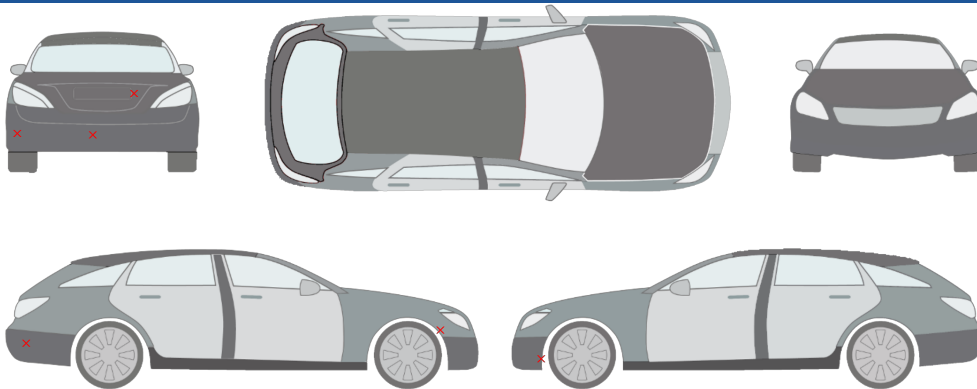
- 1.) Achterbumper | Gebruikssporen
- 2.) Achterbumper | Deuk/Deuken
- 3.) Achterbumper | Schaafplek
- 4.) Achterklep | Gedeukt
- 5.) Voorbumper | Schaafplek
- 6.) Spatbord voor- rechts | Gedeukt
- 7.) diversen | Gebruikssporen
