**Rapport nummer:** 0000000808626-NL170  
**Inspectie plaats:** ALMERE  
**Bezichtigingdatum:** 02.06.2021  
**Vlag :** VX-034-F

##### Isuzu D-Max PU;Pick-up;Diesel;Automatic;Off White

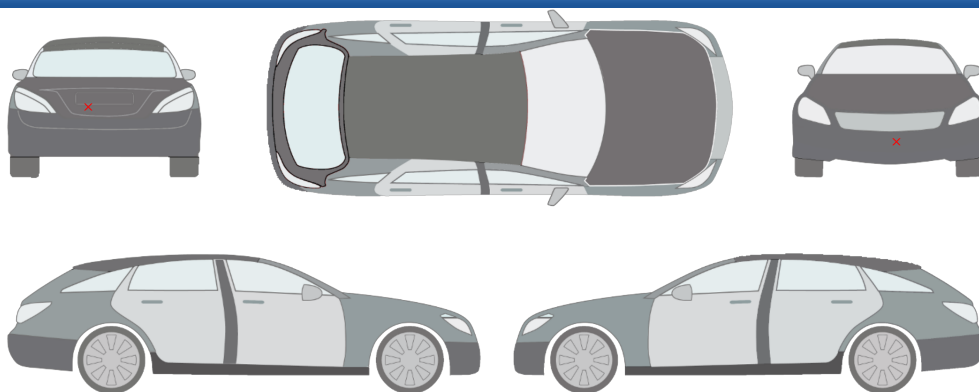
#### Raming van de schade

- 1.) Voorbumper | Breuk / barst / scheur
- 2.) Achterklep | Deuk/Deuken
- 3.) Diverse | Gebruikssporen
