**Rapport nummer:** 0000000805951-NL170  
**Inspectie plaats:** ALMERE  
**Bezichtigingdatum:** 28.05.2021  
**Vlag :** VV-899-K

#### Renault Trafic GB;Bestelauto;Diesel;Manual;Off White

#### Raming van de schade

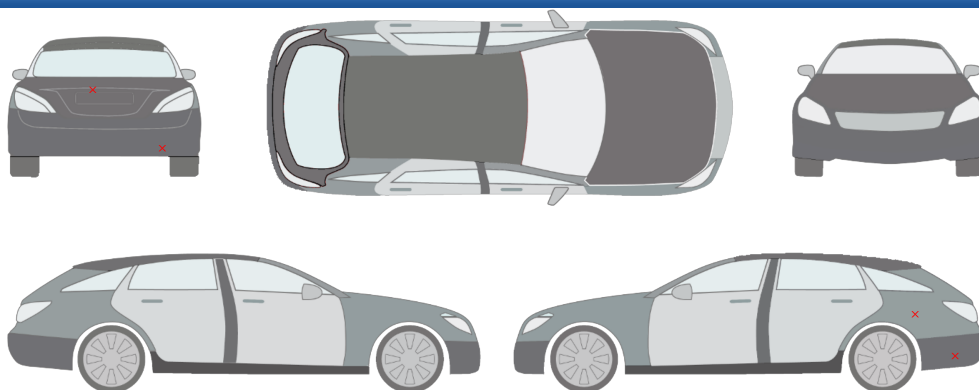
- 1.) Zijwand - achter - Links | Deuk/Deuken
- 2.) Achterbumper | Deuk/Deuken
- 3.) Achterbumper | Krassen
- 4.) Achterklep | Deuk/Deuken
- 5.) LV stoel | Beschadigd
- 6.) RV boven grill | Beschadigd
- 7.) Diverse | Gebruikssporen
