**Rapport nummer:** 0000000807460-NL170  
**Inspectie plaats:** ALMERE  
**Bezichtigingdatum:** 07.06.2021  
**Vlag :** VV-977-N

##### Opel Vivaro GB;Bestelauto;Diesel;Manual;Off White

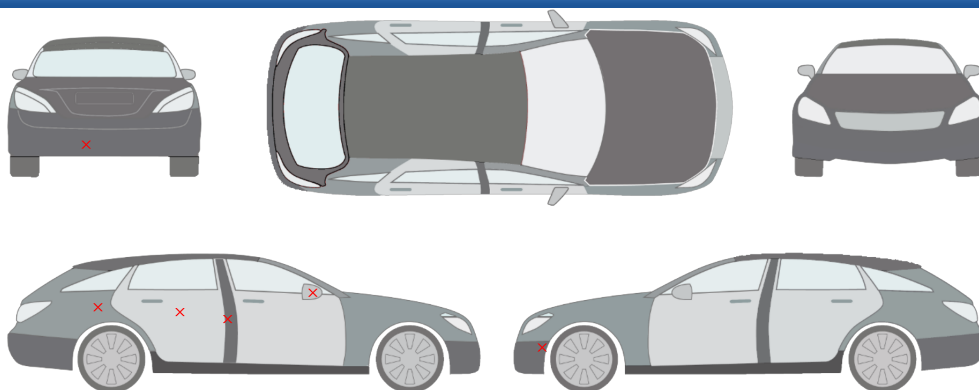
- 1.) Voorbumper | Deuk/Deuken
- 2.) Spiegelbehuizing - rechts | Krassen
- 3.) Zijwand - achter - rechts | Deuk/Deuken
- 4.) B-stijl midden - rechts | Deuk/Deuken
- 5.) Portier achter - rechts | Gebruikssporen
- 6.) Achterbumper | Krassen
- 7.) Bestuurdersstoel | Brandgat
- 8.) Diversen | Gebruikssporen
