**Rapport nummer:** 0000000808030-NL170  
**Inspectie plaats:** ALMERE  
**Bezichtigingdatum:** 02.06.2021  
**Vlag :** VP-569-F

#### Volkswagen Caddy;Bestelauto;Diesel;Manual;White

VIN:	<b>WV1ZZZ2KZFX111439</b>	Kilometerstand afgelezen:	<b>64136 km</b>
Eerste registratie / Bouwjaar:	<b>27.05.2015 / 0</b>	Bezichtigingdatum / -plaats:	<b>02.06.2021 ALMERE</b>
Voertuig type:	<b>Bestelbus</b>	Voertuig type:	<b>busje</b>
HSN/TSN:	<b>null//null</b>	Auto rookvrij:	<b>ja</b>
Conditie exterieur:	<b>3 - Toestand bevredigend</b>	Conditie interieur:	<b>3 - Toestand bevredigend</b>

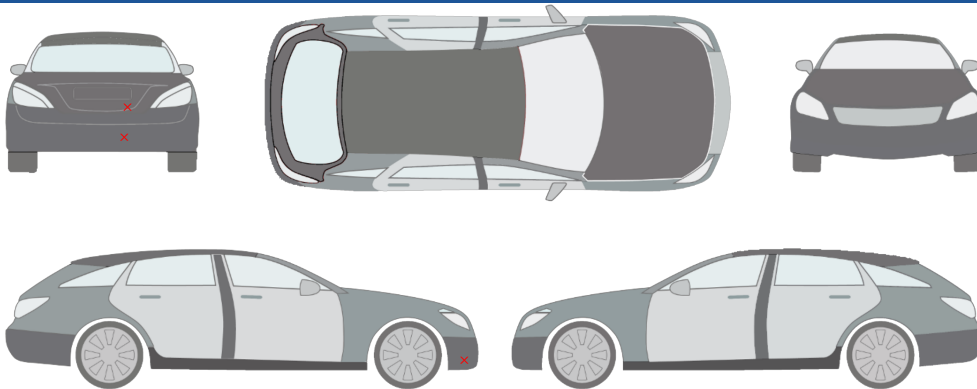
#### Raming van de schade

- 1.) Voorbumper | Krassen
- 2.) Achterklep | Krassen
- 3.) Achterbumper | Krassen
- 4.) Achterportierbekleding | Beschadigd
- 5.) Diverse | Gebruikssporen
