**Rapport nummer:** 0000000807717-NL170  
**Inspectie plaats:** ALMERE  
**Bezichtigingdatum:** 02.06.2021  
**Vlag :** VX-053-T

#### Mercedes Citan;Bestelauto;Diesel;Manual;Off White

VIN:	<b>WDF4156031U190269</b>	Kilometerstand afgelezen:	<b>107205 km</b>
Eerste registratie / Bouwjaar:	<b>15.07.2016 / 0</b>	Bezichtigingdatum / -plaats:	<b>02.06.2021 ALMERE</b>
Voertuig type:	<b>Bestelbus</b>	Voertuig type:	<b>busje</b>
HSN/TSN:	<b>null//null</b>	Auto rookvrij:	<b>ja</b>
Conditie exterieur:	<b>3 - Toestand bevredigend</b>	Conditie interieur:	<b>3 - Toestand bevredigend</b>

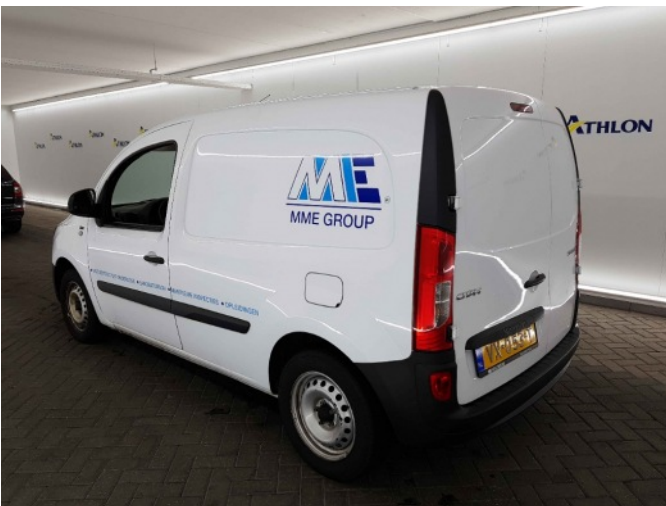
Links achter

- 1.) Zijwand - achter - Links | Deuk/Deuken
- 2.) Zijwand - achter - rechts | Gedeukt
- 3.) Diverse | Gebruikssporen
