**Rapport nummer:** 0000000805216-NL170  
**Inspectie plaats:** ALMERE  
**Bezichtigingdatum:** 02.06.2021  
**Vlag :** VT-835-F

##### Renault Kangoo Express;Bestelauto;Diesel;Manual;Green

fotografisch verslag

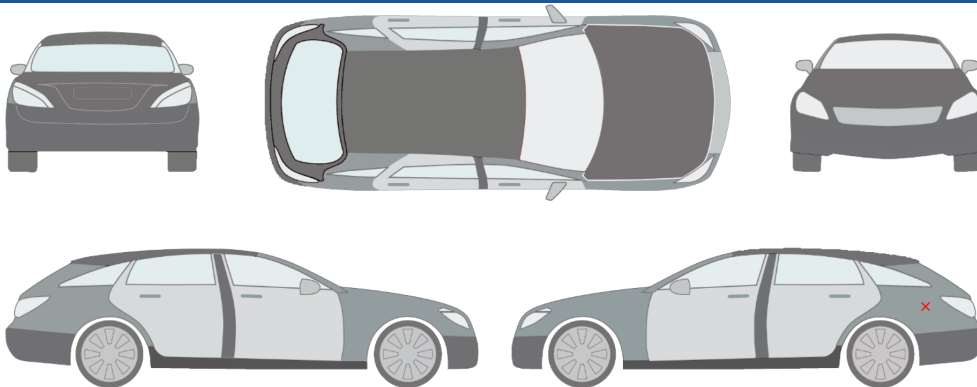
- 1.) Zijwand - achter - Links | Deuk/Deuken
- 2.) Handgreep portier RA opent niet | Beschadigd
- 3.) Diversen | Gebruikssporen
