**Rapport nummer:** 0000000810668-NL170  
**Inspectie plaats:** ALMERE  
**Bezichtigingdatum:** 10.06.2021  
**Vlag :** JS-270-N

**BMW 2 Serie Active Tourer;Multi Purpose Vehicle (M.P.V.);Diesel;Automatic;Red**

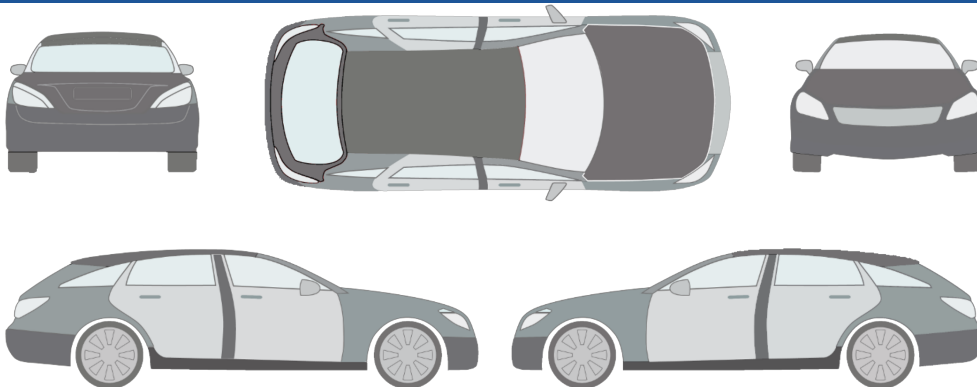
1.) Diverse | Gebruikssporen

Vloeistof lekkage : in orde; Instrumentenpaneel: in orde; Remssysteem: in orde; Koppeling: in orde; Motor: in orde;  
 Veersysteem: in orde; Stuurinrichting: in orde; Transmissie: in orde; Conditie interieur: 2 - Toestand goed;
