Rapport nummer: 0000000811764-NL170
Inspectie plaats: ALMERE
Bezichtigingdatum: 10.06.2021
Vlag : JL-916-S

BMW 1 Serie;Hatchback;Petrol;Automatic;

VIN:	WBA1R510105E82289	Kilometerstand afgelezen:	115888 km
Eerste registratie / Bouwjaar:	29.04.2016 / 0	Bezichtigingdatum / -plaats:	10.06.2021 ALMERE
Voertuig type:	Personenauto	Voertuig type:	Hatchback
HSN/TSN:	null//null	Auto rookvrij:	ja
Conditie exterieur:	3 - Toestand bevredigend	Conditie interieur:	2 - Toestand goed

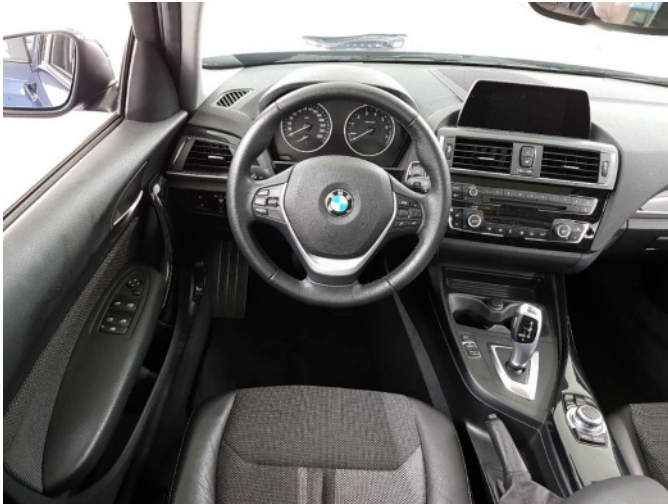
Instrumentenpaneel

Vloeistof lekkage : in orde; Instrumentenpaneel: in orde; Remssysteem: in orde; Koppeling: in orde; Motor: in orde; Veersysteem: in orde; Stuurinrichting: in orde; Transmissie: in orde; Conditie interieur: 2 - Toestand goed;
