**Rapport nummer:** 0000000810213-NL170  
**Inspectie plaats:** ALMERE  
**Bezichtigingdatum:** 08.06.2021  
**Vlag :** HZ-538-L

**BMW 1 Serie;Hatchback;Petrol;Manual;Black**

VIN:	<b>WBA1R51030V758677</b>	Kilometerstand afgelezen:	<b>215763 km</b>
Eerste registratie / Bouwjaar:	<b>18.01.2016 / 0</b>	Bezichtigingdatum / -plaats:	<b>08.06.2021 ALMERE</b>
Voertuig type:	<b>Personenauto</b>	Voertuig type:	<b>Hatchback</b>
HSN/TSN:	<b>null//null</b>	Auto rookvrij:	<b>ja</b>
Conditie exterieur:	<b>3 - Toestand bevredigend</b>	Conditie interieur:	<b>2 - Toestand goed</b>

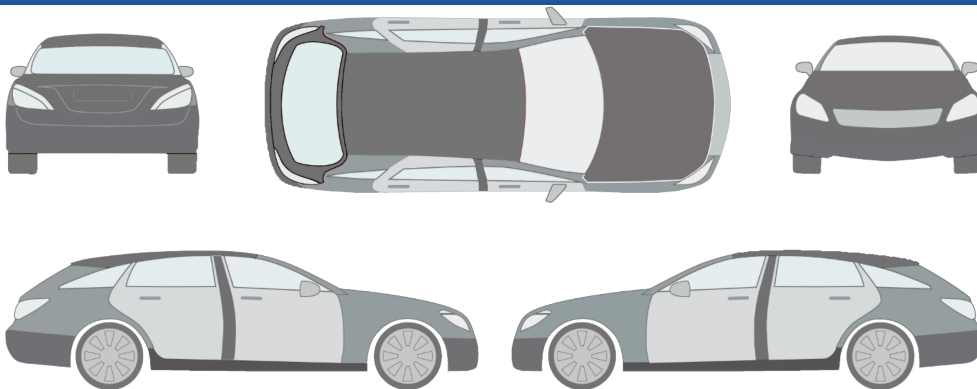
Raming van de schade

1.) Diverse | Gebruikssporen

Vloeistof lekkage : in orde; Instrumentenpaneel: in orde; Remssysteem: onderzocht Limited; Koppeling: in orde; Motor: in orde;  
 Veersysteem: in orde; Stuurinrichting: in orde; Transmissie: in orde; Conditie interieur: 2 - Toestand goed;
