Rapport nummer: 0000000780777-NL170
Inspectie plaats: ALMERE
Bezichtigingdatum: 25.03.2021
Vlag : 8-ZPF-57

Renault Captur;Hatchback;Petrol;Manual;

VIN:	VF12R5A1H52270482	Kilometerstand afgelezen:	82762 km
Eerste registratie / Bouwjaar:	26.02.2015 / 0	Bezichtigingdatum / -plaats:	25.03.2021 ALMERE
Voertuig type:		Voertuig type:	
HSN/TSN:	null//null	Auto rookvrij:	ja
Conditie exterieur:	3 - Toestand bevredigend	Conditie interieur:	3 - Toestand bevredigend

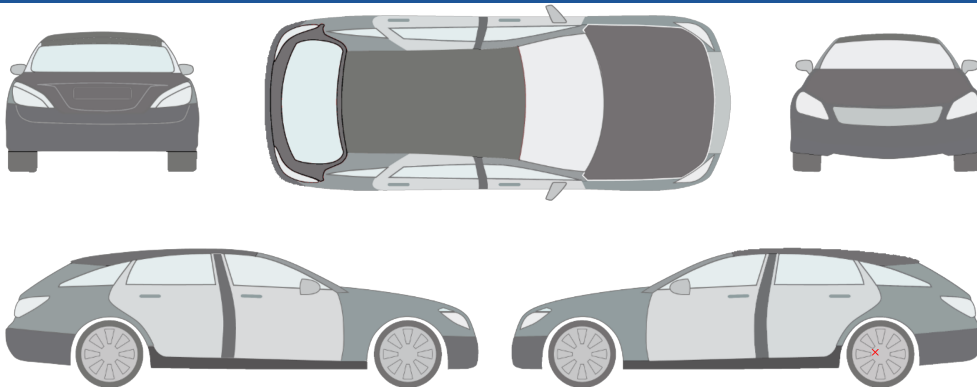
Raming van de schade

- 1.) Velg achter - links | Beschadigd
- 2.) Diverse interieur schade | Beschadigd
- 3.) Diverse | Gebruikssporen
