**Rapport nummer:** 0000000805423-NL170  
**Inspectie plaats:** ALMERE  
**Bezichtigingdatum:** 21.06.2021  
**Vlag :** KZ-504-L

##### Mercedes E-Klasse Limousine;Sedan;Petrol;Automatic;

| VIN: | <b>WDD2130501A171178</b> | Kilometerstand afgelezen: | <b>159074 km</b> |

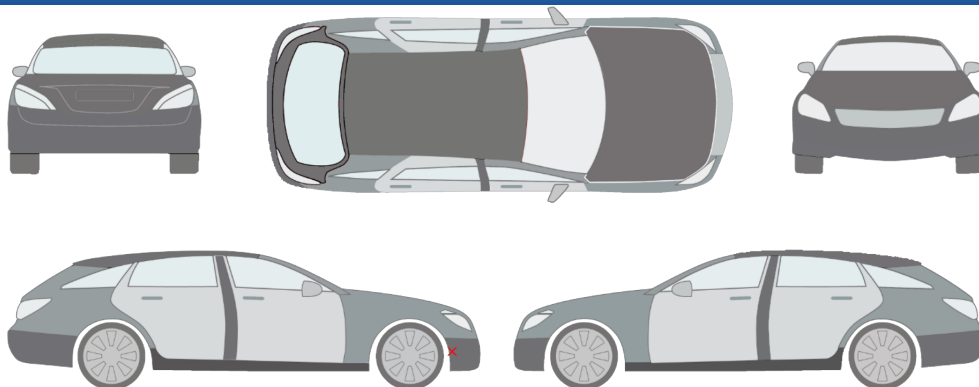
#### Raming van de schade

- 1.) Voorbumper | Krassen
- 2.) A- stijlbekleding L brandgat | Brandgat
- 3.) Diversen | Gebruikssporen
