**Rapport nummer:** 0000000825918-NL170  
**Inspectie plaats:** ALMERE  
**Bezichtigingdatum:** 14.07.2021  
**Vlag :** KJ-473-H

##### **Volvo V40;Hatchback;Diesel;Manual;**

#### Raming van de schade

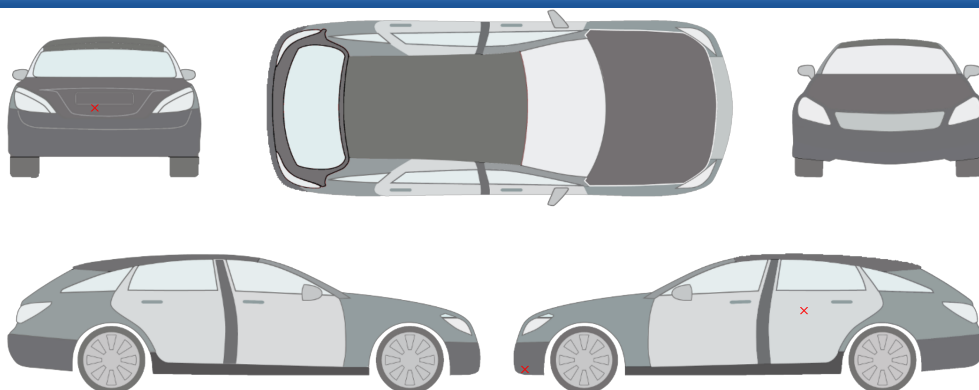
- 1.) Voorbumper | Gebruikssporen
- 2.) Portier achter - links | Deuk/Deuken
- 3.) Achterklep | Gebruikssporen
- 4.) Diverse | Gebruikssporen
