Klantenrapport

Rapport nummer: 0000000828737-NL253
Inspectie plaats: ALMERE
Bezichtigingdatum: 19.07.2021
Vlag : PN-902-H

Peugeot 208;Hatchback;Diesel;Manual;Black

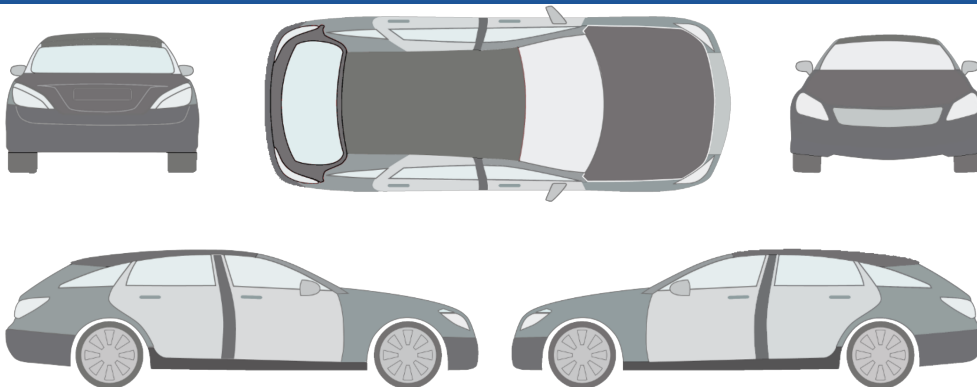
Raming van de schade

1.) Diverse | Gebruikssporen

Vloeistof lekkage : in orde; Instrumentenpaneel: in orde; Remssysteem: onderzocht Limited; Koppeling: in orde; Motor: in orde; Veersysteem: in orde; Stuurinrichting: in orde; Transmissie: in orde; Conditie interieur: 2 - Toestand goed;
