Klantenrapport

Rapport nummer: 0000000815013-NL253
 Inspectie plaats: ALMERE
 Bezichtigingdatum: 09.07.2021
 Vlag : VH-601-R

Renault Master GB;Bestelauto;Diesel;Automatic;

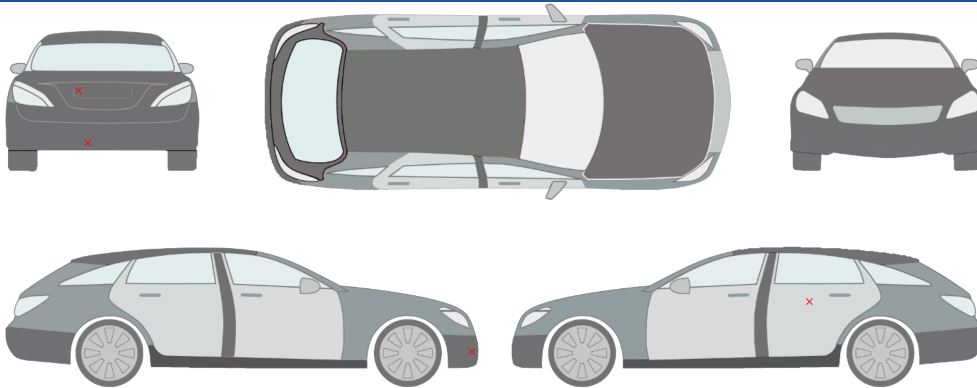
Raming van de schade

- 1.) Achterbumper | Deuk/Deuken
- 2.) Achterklep | Deuk/Deuken
- 3.) Voorbumper | Krassen
- 4.) Portier achter - links | Deuk/Deuken
- 5.) Diverse | Gebruikssporen
