## Klantenrapport

Rapport nummer: 0000000721055-NL253  
 Inspectie plaats: ALMERE  
 Bezichtigingdatum: 09.07.2021  
 Vlag : ZG-458-D

#### Audi A1 Sportback; Hatchback; Petrol; Automatic;

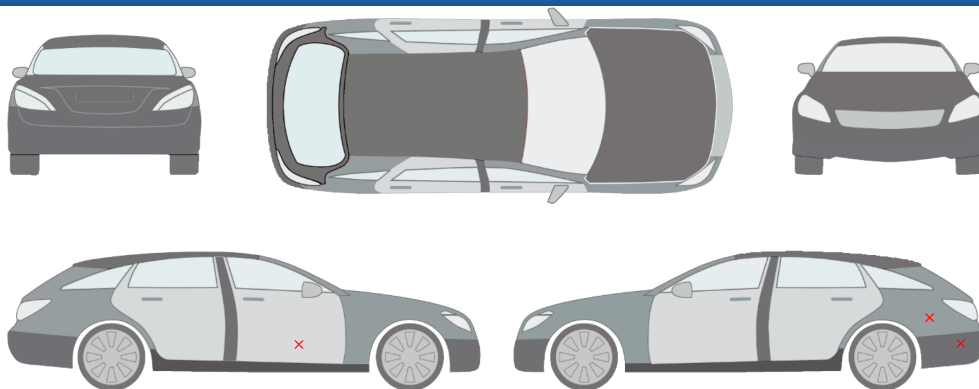
### Raming van de schade

- 1.) Zijwand - achter - Links | Deuk/Deuken
- 2.) Portier voor - rechts | Gebruikssporen
- 3.) Achterbumper | Gebruikssporen
- 4.) Diversen | Gebruikssporen
