Klantenrapport

Rapport nummer: 0000000848811-NL253
 Inspectie plaats: ALMERE
 Bezichtigingdatum: 07.09.2021
 Vlag : KG-764-J

Opel Karl;Hatchback;Petrol;Manual;Black

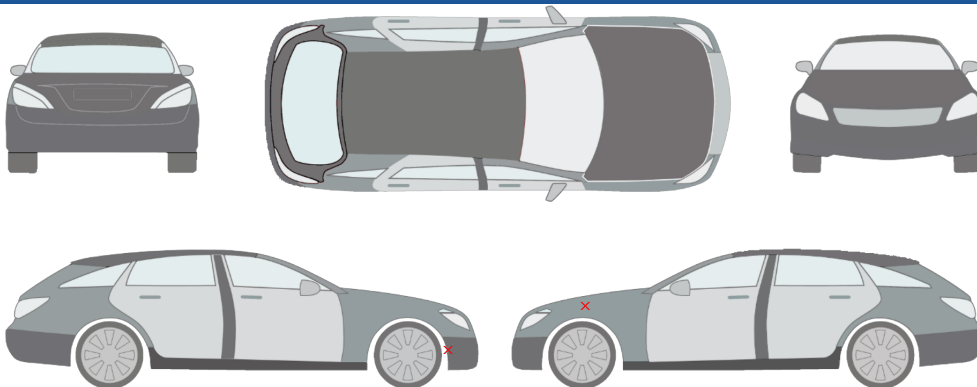
Raming van de schade

- 1.) Voorbumper | Krassen
- 2.) Spatbord voor- links | Deuk/Deuken
- 3.) Diversen | Gebruikssporen
