**Rapport nummer:** 0000000849847-NL170  
**Inspectie plaats:** ALMERE  
**Bezichtigingdatum:** 09.09.2021  
**Vlag :** NV-795-P

#### Skoda Octavia Combi;Hatchback;Diesel;Manual;Blue

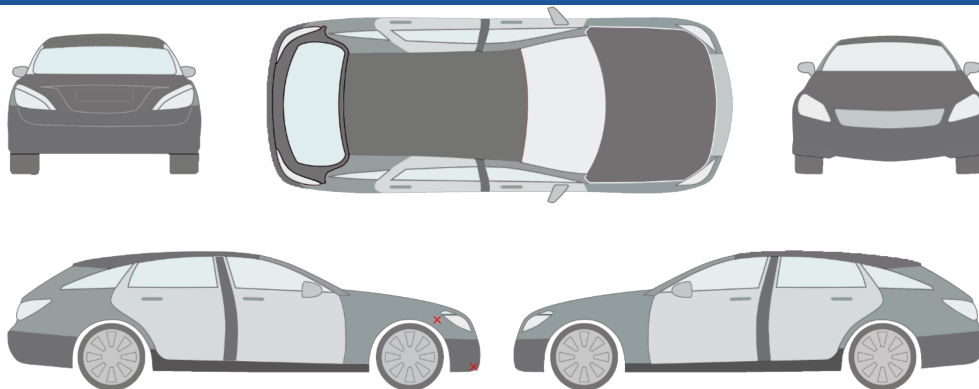
#### Raming van de schade

- 1.) Voorbumper | Gebruikssporen
- 2.) Spatbord voor- rechts | Gebruikssporen
- 3.) Diverse | Gebruikssporen
