**Rapport nummer:** 0000000847681-NL170  
**Inspectie plaats:** ALMERE  
**Bezichtigingdatum:** 01.09.2021  
**Vlag :** KF-795-L

##### Renault Twingo;Hatchback;Petrol;Manual;Grey

| VIN: | <b>VF1AHB11555162177</b> | Kilometerstand afgelezen: | <b>19923 km</b> |

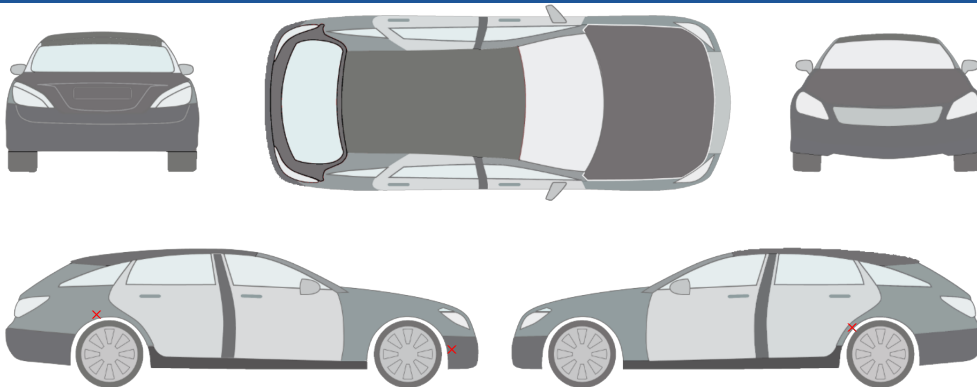
#### Raming van de schade

- 1.) Voorbumper | Krassen
- 2.) Zijwand - achter - rechts | Deuk/Deuken
- 3.) Zijwand - achter - Links | Krassen
- 4.) Diversen | Gebruikssporen
