**Rapport nummer:** 0000000848669-NL170  
**Inspectie plaats:** ALMERE  
**Bezichtigingdatum:** 07.09.2021  
**Vlag :** HZ-295-F

#### Volkswagen Golf;Hatchback;Petrol;Automatic;White

fotografisch verslag

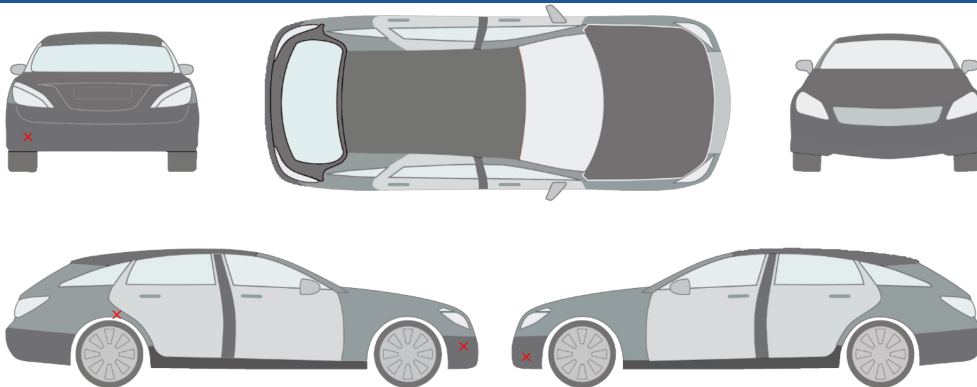
#### Raming van de schade

- 1.) Voorbumper | Krassen
- 2.) Voorbumper | Krassen
- 3.) Zijwand - achter - rechts | Deuk/Deuken
- 4.) Achterbumper | Deuk/Deuken
- 5.) Hemelbekleding | Beschadigd
- 6.) Diversen | Gebruikssporen
