**Rapport nummer:** 0000000848354-NL170  
**Inspectie plaats:** ALMERE  
**Bezichtigingdatum:** 07.09.2021  
**Vlag :** KX-335-T

#### Volkswagen Up!;Hatchback;Petrol;Manual;Off White

VIN:	<b>WVWZZZAAZHD031599</b>	Kilometerstand afgelezen:	<b>162625 km</b>
Eerste registratie / Bouwjaar:	<b>27.12.2016 / 0</b>	Bezichtigingdatum / -plaats:	<b>07.09.2021 ALMERE</b>
Voertuig type:	<b>Personenauto</b>	Voertuig type:	<b>Hatchback</b>
HSN/TSN:	<b>null//null</b>	Auto rookvrij:	<b>nee</b>
Conditie exterieur:	<b>4 - Toestand matig</b>	Conditie interieur:	<b>5 - verwaarloosd</b>

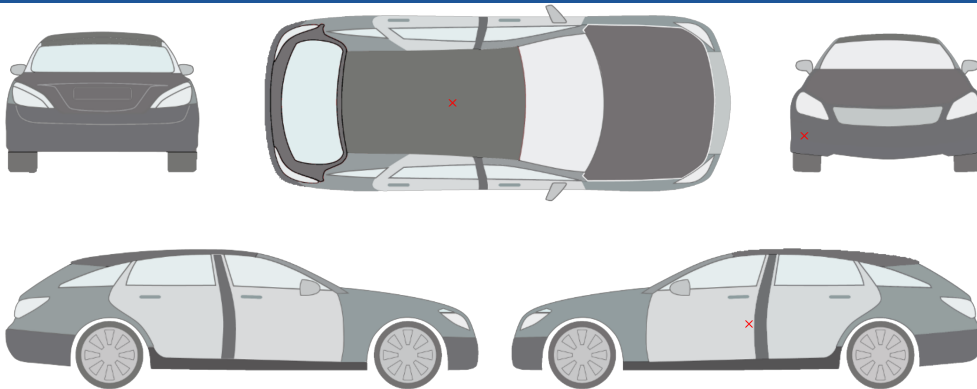
#### Raming van de schade

- 1.) Portier voor - links | Deuk/Deuken
- 2.) Voorbumper | Krassen
- 3.) Dak | Hagelschade
- 4.) Interieur | Brandgat
- 5.) Diverse | Gebruikssporen
