Klantenrapport

Rapport nummer: 0000000849847-NL253
 Inspectie plaats: ALMERE
 Bezichtigingdatum: 09.09.2021
 Vlag : NV-795-P

Skoda Octavia Combi;Hatchback;Diesel;Manual;Blue

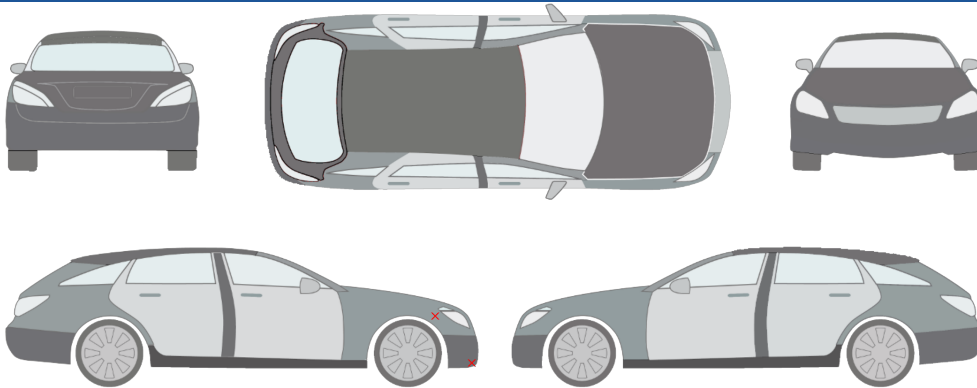
Raming van de schade

- 1.) Voorbumper | Gebruikssporen
- 2.) Spatbord voor- rechts | Gebruikssporen
- 3.) Diverse | Gebruikssporen
