Klantenrapport

Rapport nummer: 0000000848353-NL253
Inspectie plaats: ALMERE
Bezichtigingdatum: 07.09.2021
Vlag : KX-334-T

Volkswagen Up!;Hatchback;Petrol;Manual;Off White

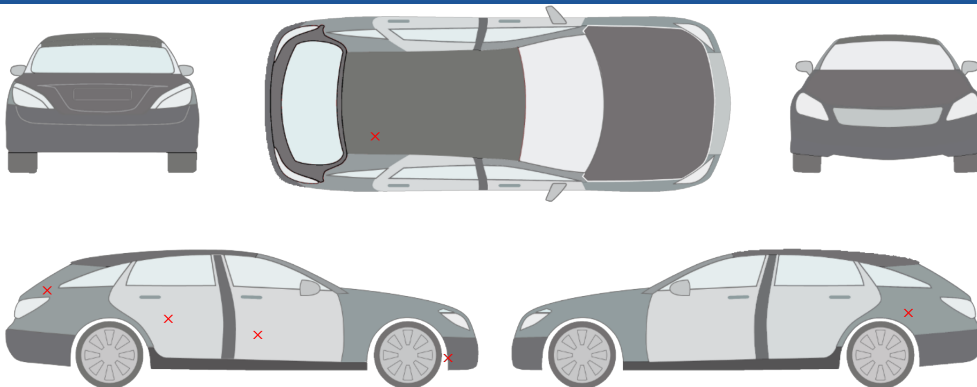
Raming van de schade

- 1.) Voorbumper | Deuk/Deuken
- 2.) Zijwand - achter - rechts | Deuk/Deuken
- 3.) Portier voor - rechts | Deuk/Deuken
- 4.) Zijwand - achter - Links | Deuk/Deuken
- 5.) Dak | Deuk/Deuken
- 6.) Hemelbekleding | Brandgat
- 7.) Diversen | Gebruikssporen
